Laboratoire de la construction métallique (ICOM)

Rapport d'essai

## **CONNEXIONS PAR ADHÉRENCE**

Rapport N° ICOM 535

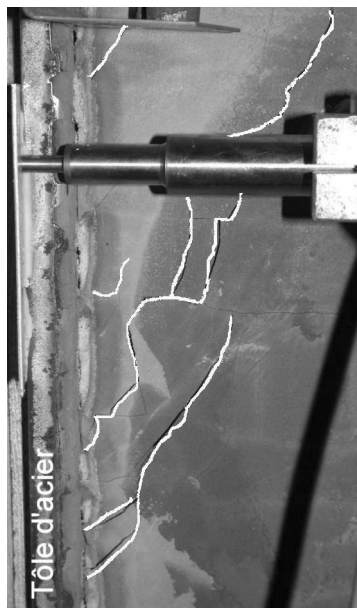
Les éprouvettes AR1-H-1, -2, -4, -5 et -6 font exception à ces observations. Le décoffrage tardif (§ 2.1.2) a provoqué des fissures de retrait très importantes, qui s'ouvrent et se propagent lorsque la charge de cisaillement augmente. Comme illustré sur la figure 2.25, une fissuration importante, avec des bielles obliques qui «s'appuient» sur les stries de la tôle, formant un angle d'environ 30° avec la verticale, peut

être observée à l'approche de la rupture sur ces cinq éprouvettes. L'éprouvette AH-H-5 présente également quelques fissures obliques proche des interfaces à l'approche de la rupture.

**Figure 2.25** - Fissures obliques à l'approche de la rupture (AR1-H-6)

Les éprouvettes de type ABR-H et ABM-H présentent une forte fissuration déjà avant la rupture. Ces fissures sont semblables à celles illustrées à la figure 2.25. Une séparation du bloc de coulis en deux parties le long d'un plan vertical parallèle aux interfaces est également observée, comme illustré à la figure 2.26 b).

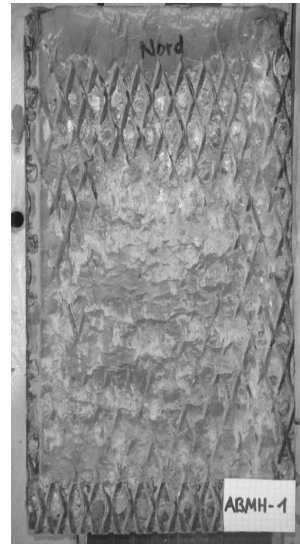
Comme illustré à la figure 2.31, la rupture des éprouvettes de type ABM-H se produit parfois dans l'interface entre le coulis de ciment et le métal déployé (figure 2.31 a)), parfois en partie à l'intérieur même du coulis de ciment, à quelques millimètres de l'interface (figure 2.31 b)).

**Figure 2.31** - Blocs de béton après la rupture,  
a) dans l'interface, b) en partie dans le coulis

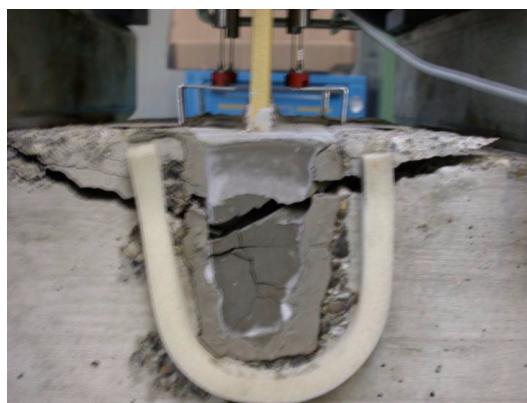
**Figure 3.6** - Position de la surface de rupture de l'éprouvette TH

La figure 3.6 illustre la position de la surface de rupture dans l'éprouvette TH. Les premières fissures sont apparues dans le coulis de ciment avant de se propager latéralement à travers le béton. La position des armatures, éloignée de la surface du béton, n'a pas permis de limiter la propagation de la rupture au coulis de ciment. La figure 3.7 montre la partie arrachée à la fin de l'essai. La surface de rupture passe tant par le coulis de ciment que par le béton. La couche d'adhérence ne constitue donc pas le maillon faible de cette connexion lorsqu'elle est sollicitée en traction.

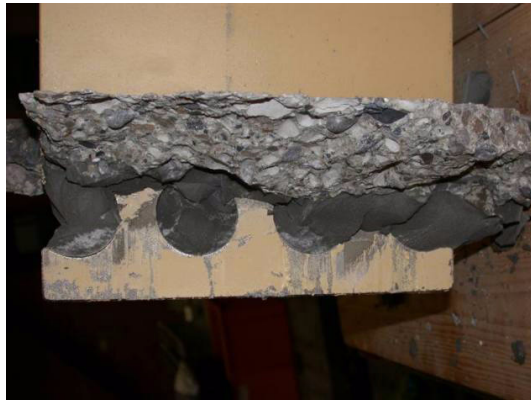
a)

La figure 3.9 montre la partie arrachée à la fin de l'essai. La surface de rupture suit l'interface acier-coulis de ciment dans la partie inférieure de la plaque, en dessous du niveau inférieur des trous. Cette partie de la surface de rupture a une résistance très faible (surfaces lisses). Cela explique en partie le fait que la charge ultime pour l'éprouvette TP soit plus faible que celle des deux autres éprouvettes.

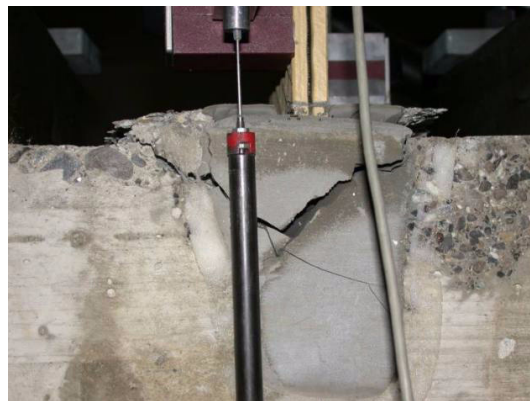
La figure 3.10 illustre la position de la surface de rupture dans l'éprouvette TR. La surface de rupture est pratiquement limitée au coulis de ciment et ne se propage que très peu latéralement dans le bloc de béton.

**Figure 3.10 - Position de la surface de rupture de l'éprouvette TR**

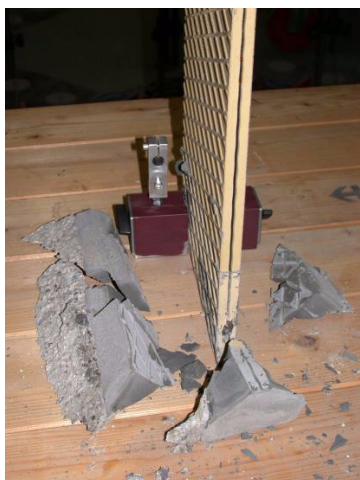
a)

La figure 3.11 montre la partie arrachée à la fin de l'essai. La surface de rupture passe presque entièrement dans l'interface acier-coulis de ciment.

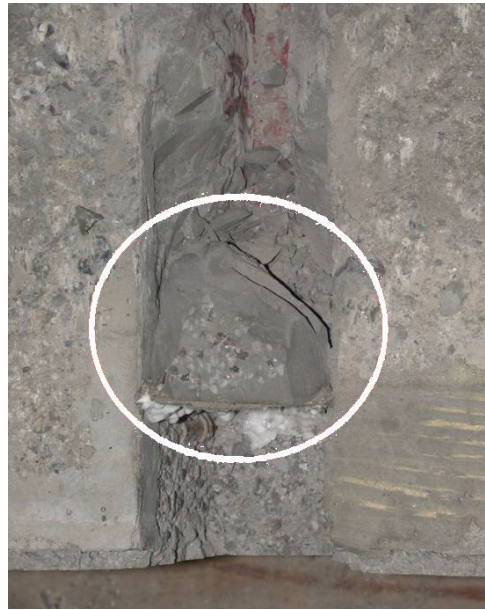
*Figure 4.21 - Coulis sous le connecteur dans le bas de l'éprouvette*

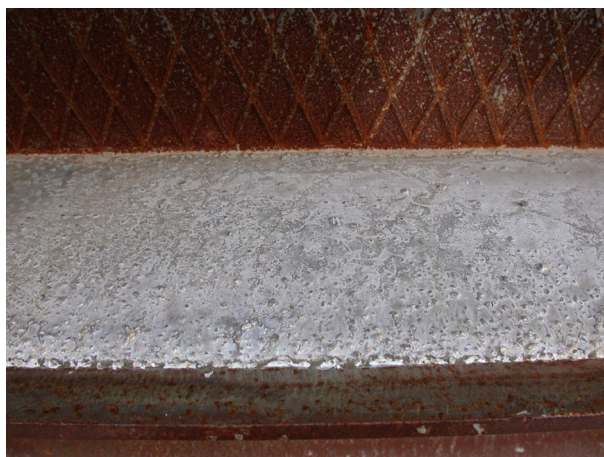
*Figure 5.4 - Exemple de défaut de la rugosité de la couche d'adhérence dans certaines zones des poutres B4 à B6*

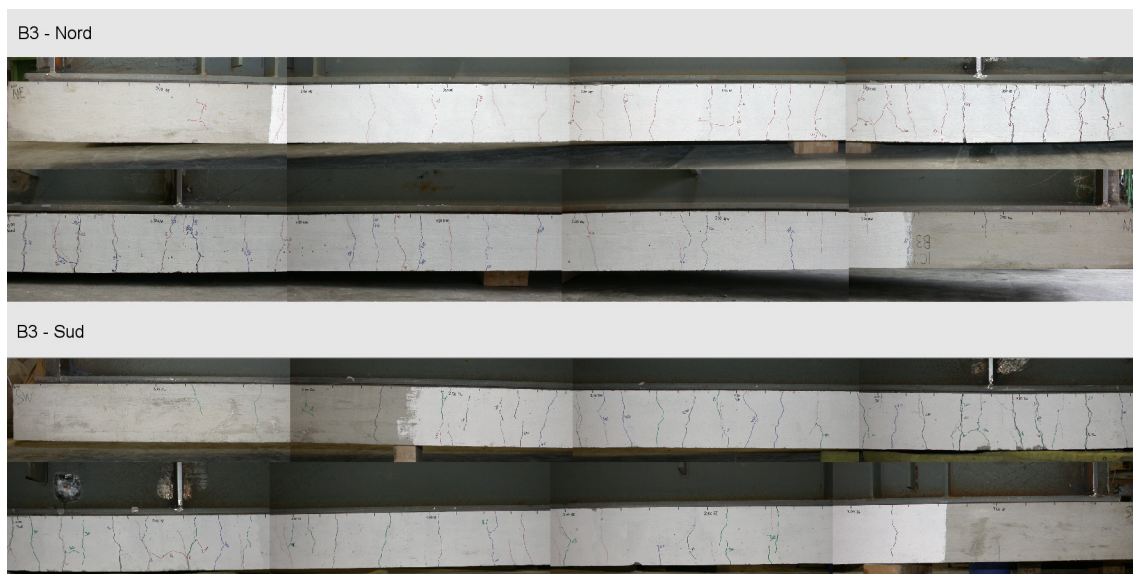
**Figure 5.19** - Fissuration de la poutre B3
